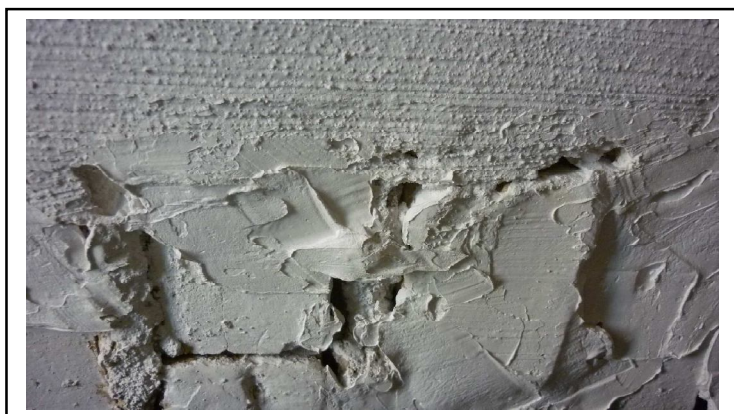
Rys. nr 3 -Widoczny tynk na bazie gipsu

Jak można zauważyć błędem było zastosowanie tynków gipsowych które wchodzą w reakcję ze ścianami ceramicznymi posiadającymi w swojej strukturze wody gruntowe. Tynki takie uniemożliwiają odparowywanie powodując widoczne wykwyty, zuszczenia i odparzenia. Posadowienia budynku nie sprawdzano, lecz można domniemywać, iż są ceramiczne proste bez izolacji przeciwwilgociowej. Takie posadowienie powoduje podciąganie kapilarne wód

znajdujących się w gruncie. Taką reakcję potęguje cokół od zewnętrznej strony elewacji wykonany jako szczelny cementowy oraz betonowa opaska wzdłuż budynku. Elementy te są paronieprzepuszczalne. Mając na uwadze powyższe projektuje się wymianę tynków wewnętrznych do wysokości 1,0m od posadzki ( po stronie piwnic) na renowacyjne paroprzepuszczalne np. firmy Schomburg absorbujące wody znajdujące się w ceramicznych murach i pozwalające na swobodne jej odparowywanie. Powierzchnie pod tynkowanie należy wytynkować przez narzucenie pierwszej warstwy tynku podkładowego. Warstwę należy zarzucić w formie tzw. obrzutki brodawkowej – pozostają prześwity w narzuconej powierzchni. Warstwa ma grubość ok. 5mm. Jako drugą warstwę tynku należy położyć materiał lekki, wapienno-trasowy o dużej paroprzepuszczalności i niskim skurczu, o wytrzymałości ok. 3MPa. Grubość warstwy ok. 1,5cm. Nawierzchniowo należy nałożyć tynk o kruszywie ok. 1mm (może być barwiony w masie). Grubość warstwy ok. 3-4mm. Ponadto konieczne jest usunięcie cementowego cokołu budynku oraz betonowej opaski. Dodatkowo należy usprawnić system wentylacji pomieszczeń, ponieważ istniejące kanały wentylacyjne są nie drożne i pozatykane a okna PCV szczelne bez wbudowanych nawiewników.

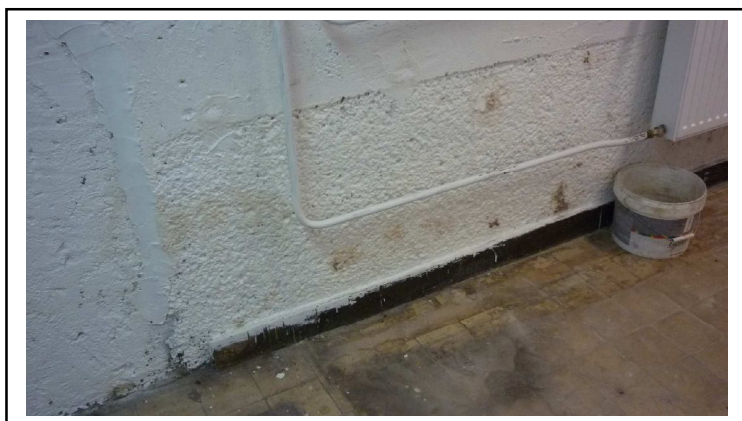
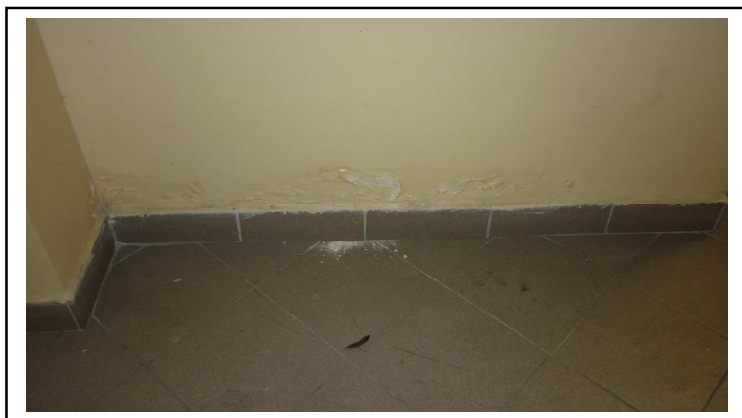
Rys. nr 4,5 -Widoczne zawilgocenia w części przyposadzkowej piwnic.

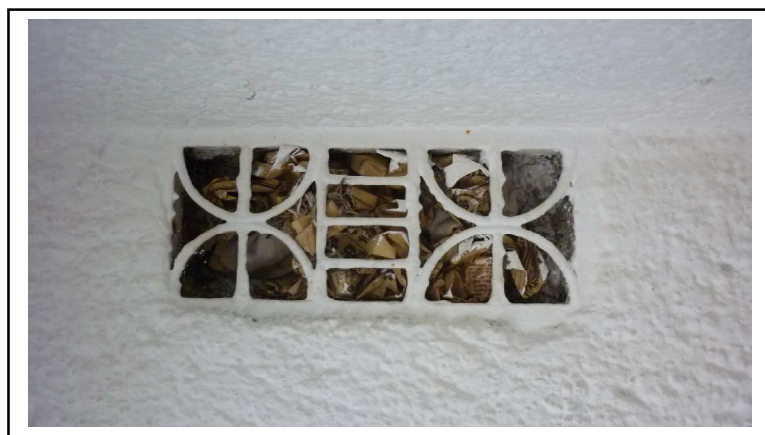
Rys. nr 6 -Zaślepiiony istniejący kanał wentylacji grawitacyjnej

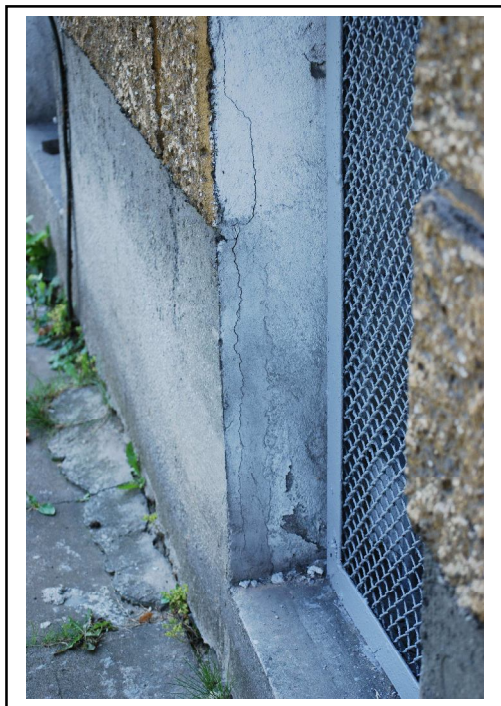
Opaska betonowa jest popękana miejscowo porośnięta roślinnością niską. Powoduje ona barierę dla odparowywanej z gruntu wody opadowej. Konsekwencje te przenoszą się na część cokołową oraz widoczne są na ścianach piwnic od wewnątrz. Woda nie mogąc odparować

penetruje warstwę cokołową. Część cokołowa wykonana jest z zaprawy cementowej również szczelnej. Warstwa ta stwarza wrażenie już odspojonej od muru ceramicznego, popękanej i uszkodzonej. Woda wydostaje się w piwnicy tworząc wykwity na ścianie. Projektuje się rozebranie opaski betonowej i wykonanie jej z materiału paroprzepuszczającego bądź w sposób umożliwiający swobodne odparowywanie wody z gruntu. Cokół cementowy należy zbić na całości. Po zbiciu możliwa będzie ocena stanu technicznego muru, czy nie wytworzyła się korozja biologiczna. Przy uszkodzeniu cegły powyżej 40% należy ją bezwzględnie wymienić na nową. Po sprawdzeniu stanu technicznego muru wykonać tynk renowacyjny WTA na bazie trasy np. firmy Schomburg absorbujące wody znajdujące się w ceramicznych murach i pozwalające na swobodne jej odparowywanie. Powierzchnie pod tynkowanie należy wytynkować przez narzucenie pierwszej warstwy tynku podkładowego. Warstwę należy zarzucić w formie tzw. obrzutki brodawkowej – pozostają prześwity w narzuconej powierzchni. Warstwa ma grubość ok. 5mm. Jako drugą warstwę tynku należy położyć materiał lekki, wapienno-trasowy o dużej paroprzepuszczalności i niskim skurczu, o wytrzymałości ok. 3MPa. Grubość warstwy ok. 1,5cm. Nawierzchniowo należy nałożyć tynk o kruszywie ok. 1mm (może być barwiony w masie). Grubość warstwy ok. 3-4mm. Ważne aby przed położeniem tynku całą powierzchnię ściany zabezpieczyć środkami neutralizującymi szkodliwe sole budowlane np. ESCO-FLUAT firmy Schomburg,

Rys. nr 7 –Opaska wzdłuż budynku

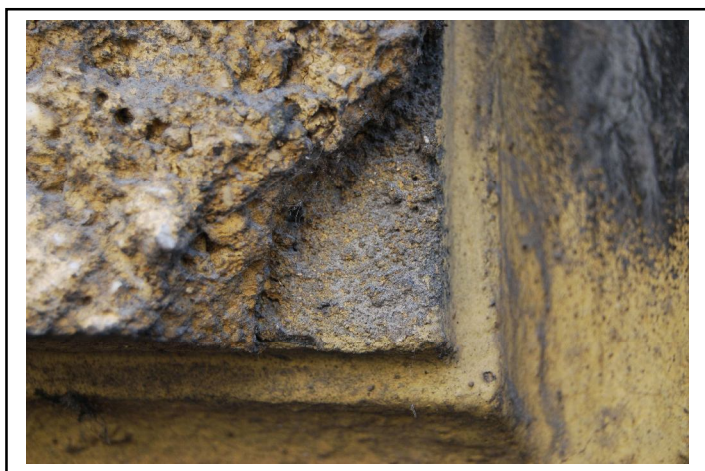
Powyżej część cokołowa wykonana jest w formie boniowania. Widoczne jest, iż boniowanie wykonane jest wtórnie znacznej w grubość sięgającej 4-5,0cm. Boniowanie to wykonane jest prawdopodobnie na wzór istniejącego na bazie zaprawy cementowej. Wnioski podobne można odczytać w opracowaniu mgr Ilony Nałęckiej- Czerniawskiej z września 2009r. Bonie wykonane są jako tzw. baranek, czyli o grubej fakturze. Jak odczytujemy w w/w opracowaniu oraz na podstawie miejscowych odkrywek pierwotnie bonie były wykonane jako gładkie o strukturze uziarnienia około 1,5- 2,0mm. Mając na uwadze powyższe należy zbić wtórne bonie cementowe i wykonać na nowa z materiałów renowacyjnych bądź gipsowy na wzór pierwotny i pomalować w kolorze jasnobeżowym

Rys. nr 9 –Odkrywka na boni

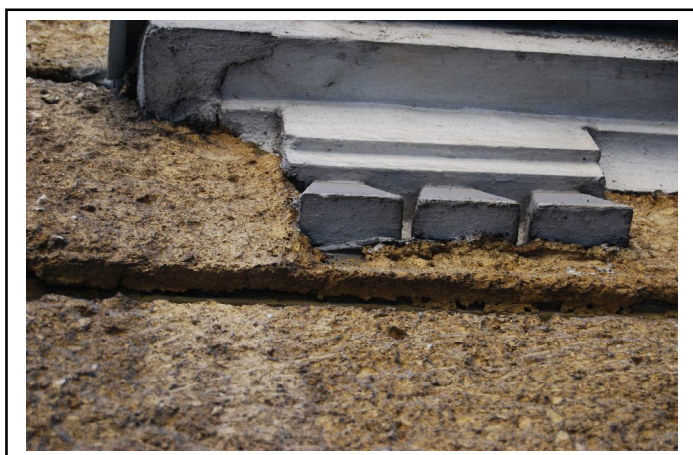
Rys. nr 10 –Widoczna grubość warstwy wtórnej przy opaskach okiennych

Cześć kondygnacyjna podobnie jak bonie wykonana jest na bazie cementu grubości około 3,0cm a płaszczyzna ściany była gładka malowana w kolorze jasnobeżowym. Opaski okienne

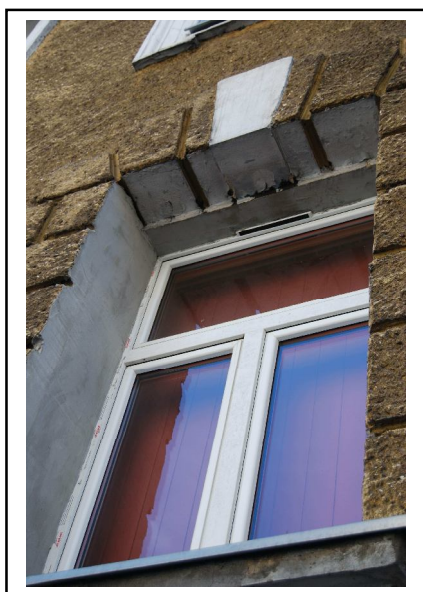
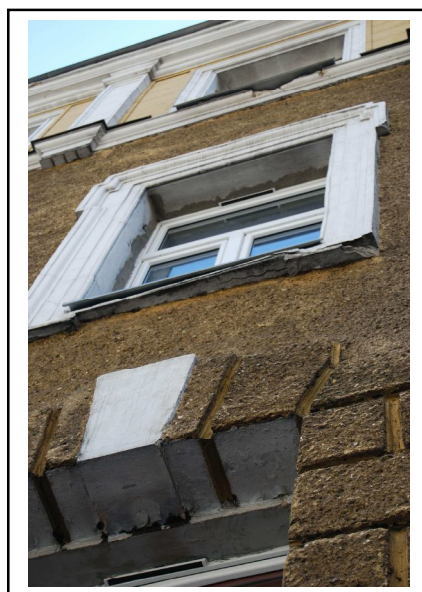
pierwotne wraz z detalem architektonicznym oraz dekoracjami wykonany był za pomocą szablonu in situ na obiekcie z materiału gipsowego. W latach 70-ych podczas remontu widoczne są nieudolne naprawy. Wszystkie elementy dekoracyjne jak motywy liściaste, gzymsy, pilastry, rozbudowane portale wejściowe powinny zostać poddane renowacji przez wyspecjalizowanych konserwatorów dzieł sztuki stosując materiały renowacyjne do elementów ciągnionych. Na elewacji frontowej od strony Jana Pawła II jak i Mazurskiej widoczne są liczne ubytki. Ubytki w głównej mierze w miejscach uszkodzonych obróbek blacharskich, wnękach okiennych, w części okapowej i narażonej na działanie czynników atmosferycznych.

Rys. nr 11, 12 –Widoczne ubytki

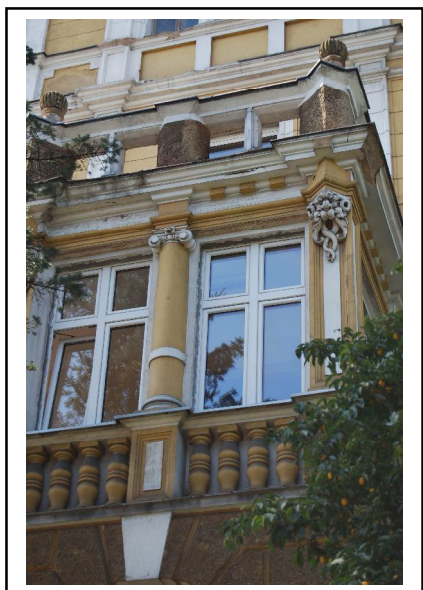
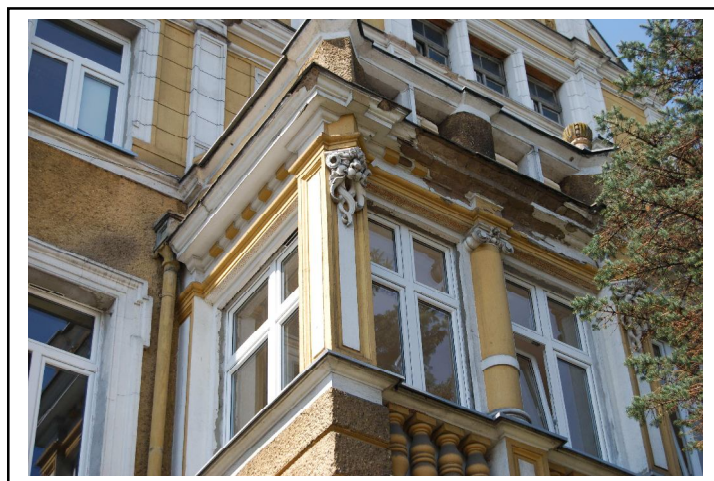
Rys. nr 13, 14 –Widoczne ubytki zadaszenia ryzalitu
